Projet 2018

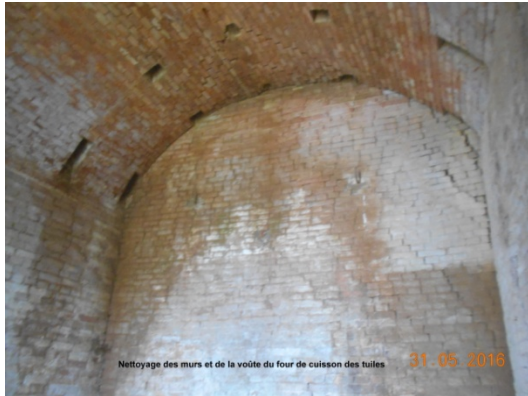
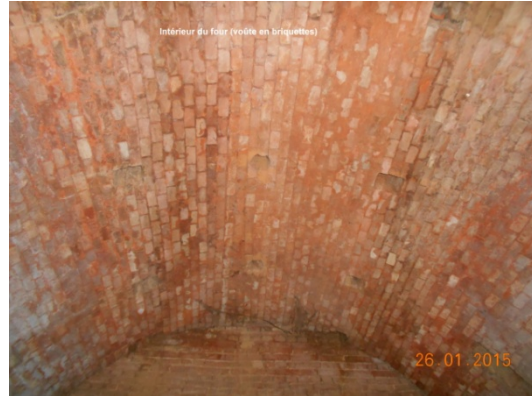
1) Restauration de la voûte intérieure du four de cuisson : celle-ci présente des fissurations pouvant entraîner une fragilisation et un risque de dégradation, suivant un rapport de la société d'ingénierie TECBAT à Bourgoin Jallieu (Isère) de mars 2017.

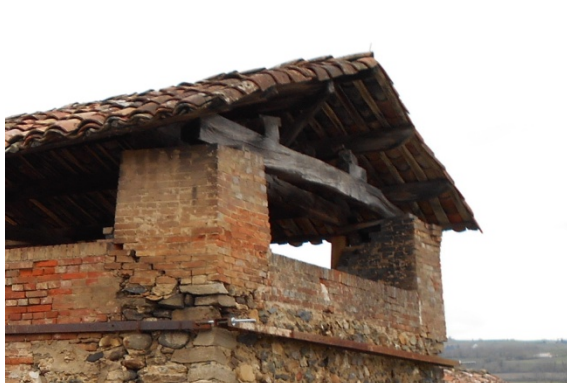
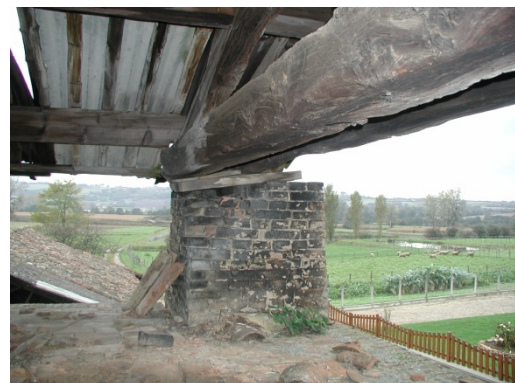
2) Remise en place d'une ferme de la charpente sur ses 2 pilastres. Le bâtiment ayant subi, probablement au début de l'activité (milieu du 19^e Siècle) un léger déséquilibre vers le côté nord ouest du fait de la chaleur, de l'état argileux du terrain et du manque de fondation + **reprise des 2 pilastres** qui présentent des fissurations entraînant des pénétrations d'eau de pluie.

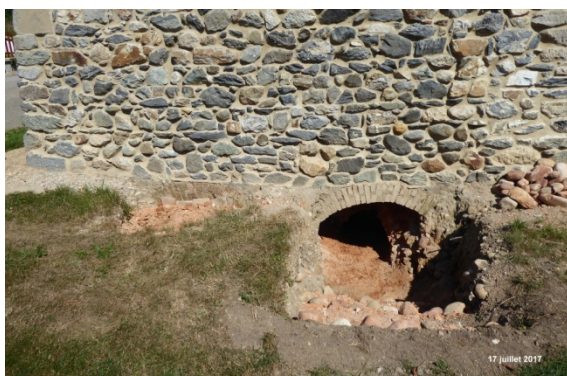
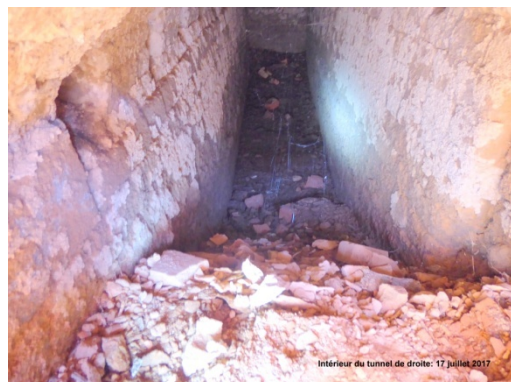
3) Remise en valeur d'un des deux tunnels d'alimentation des fagots de bois qui permettaient la chauffe. Ces tunnels sont actuellement ensevelis sous 1,80 m de terre et présentent des dégradations au droit du mur ouest au niveau du cintre d'entrée.
